**Studium zagrożeń zimowej eksploatacji
budynku
Operry Wrocławskiej**

opracował:
mgr inż. Stanisław Niedzielski

Wrocław, listopad 2010

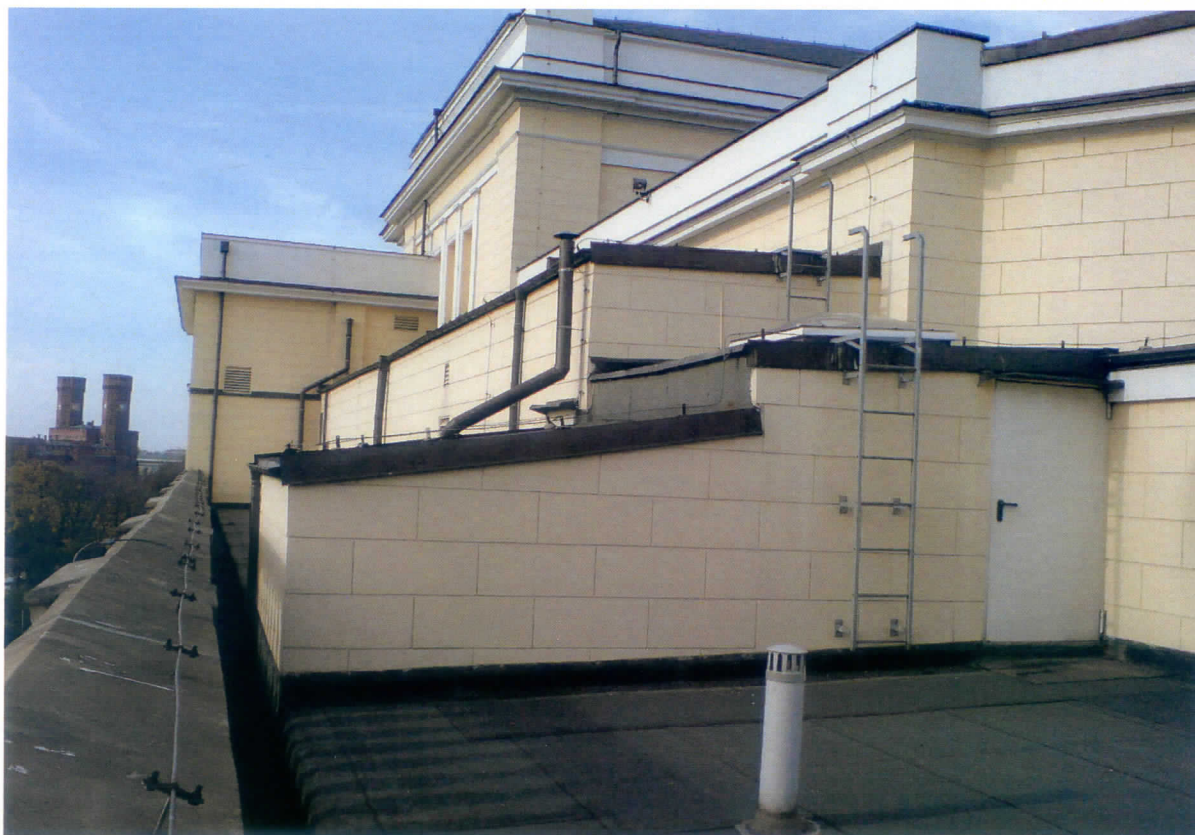
Fot. 1 *Ilustracja wielopoziomowego dachu budynku opery*

Takie rozwiązanie dachu w połączeniu z małym nachyleniem połaci, które sprzyja zaleganiu dużych mas śniegu (za wyjątkiem dachu nad portykiem), powoduje określone komplikacje w jego zimowym utrzymaniu, a konkretnie z usuwaniem śniegu w przypadku obfitych opadów.

Konieczność usuwania nadmiaru śniegu wynika z konstrukcji nośnej przekrycia dachowego - stalowych wiązarów kratowych o znacznych rozpiętościach - które przenoszą ciężar dekoracji i mostów oświetleniowych (nad sceną) i ciężar ozdobnego plafonu i żyrandola nad widownią.

Należy często monitorować grubość pokrywy śnieżnej szczególnie na dachu wieży scenicznej, nad widownią i nad salą prób 706, aby nie dopuścić do ich przeciążenia. Zwrócić należy tu uwagę, że ciężar śniegu jest różny w zależności od stanu jego zmrożenia, co należy uwzględnić przy podejmowaniu decyzji o rozpoczęciu usuwania śniegu z dachu.

Ręczne usuwanie śniegu z wielopoziomowych połaci dachu jest bardzo pracochłonne: najpierw należy usunąć śnieg z najniższych poziomów dachu (zaczynając od krawędzi do kalenicy), aby móc zrzucić śnieg z wyższego poziomu na niższy - i tak aż do najwyższych połaci dachu.

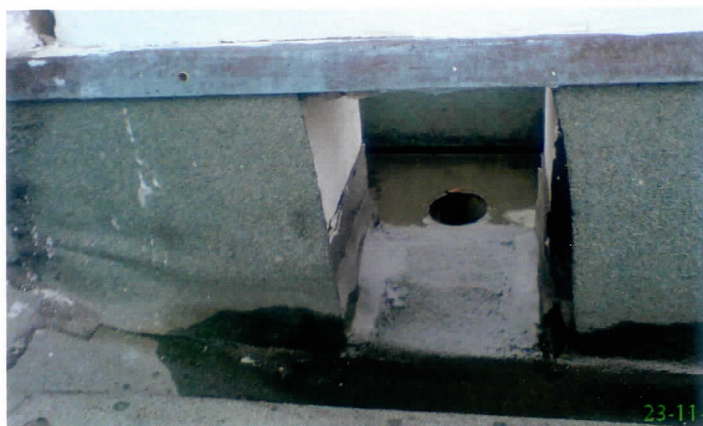
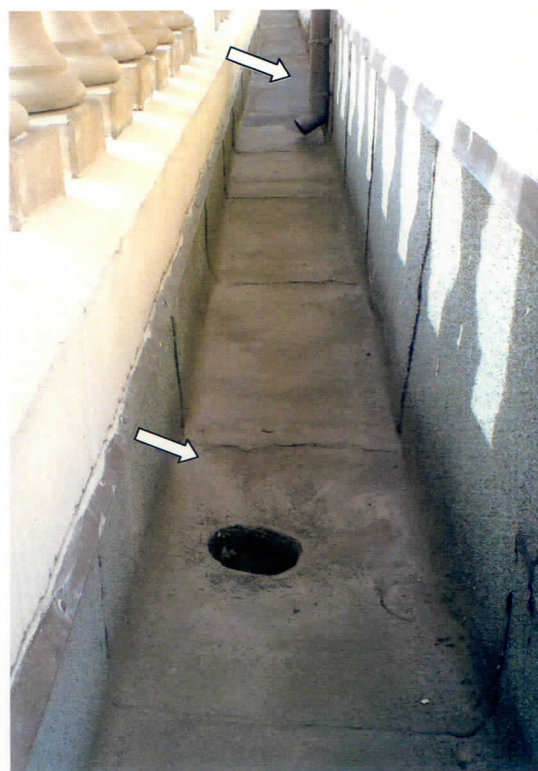
W okresie zimowej eksploatacji system ten nie pełni dobrze swojej funkcji, rury spustowe zamarzają, a woda z topniejącego śniegu przelewa się przez górną krawędź koryta i spływa po elewacji.

Fot. 2 Po lewej elementy instalacji odwodnienia: koryto odpływowe, przepust pod ogniomurkiem i wlot do miedzianej rury spustowej.

Po prawej koryto odpływowe, strzałki oznaczają wylot rury spustowej odprowadzającej wodę z wyższego poziomu, oraz wlot do przepustu przez ścianę boczną, prowadzącego dalej do miedzianej rury spustowej

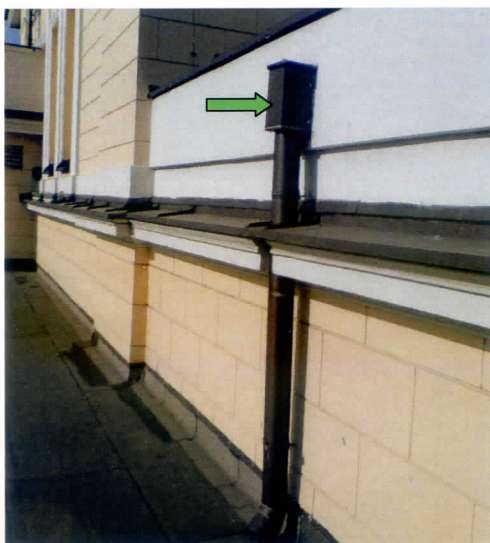
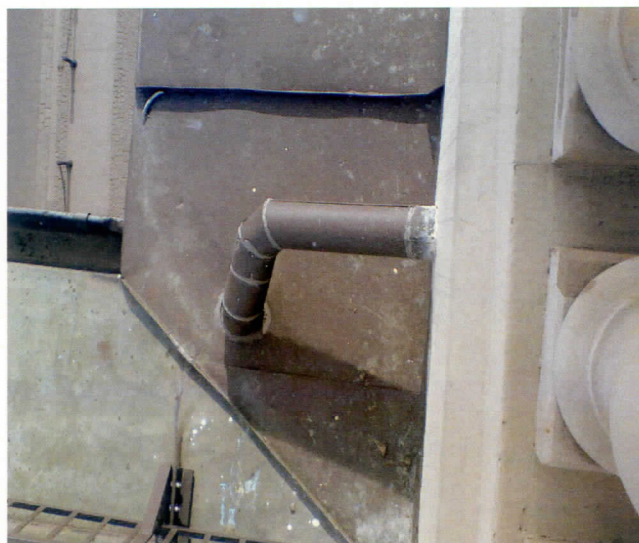
Fot. 3 i 4 Ilustracja sposobu przeprowadzenia instalacji przez ogniomurki i gzymsy przy elewacji wschodniej budynku, strzałka wskazuje miedziany kosz - początek rury spustowej

W okresie zimy ten sposób odprowadzenia wody z topniejącego śniegu jest nieskuteczny. Wykonane z blachy kosze i rury spustowe zamarzają, a w czasie krótkich okresów odwilży zalegający w nich lód topnieje znacznie wolniej niż śnieg na połaciach dachu.

W efekcie woda z roztopów zbiera się przy ogniomórkach i w korytach.

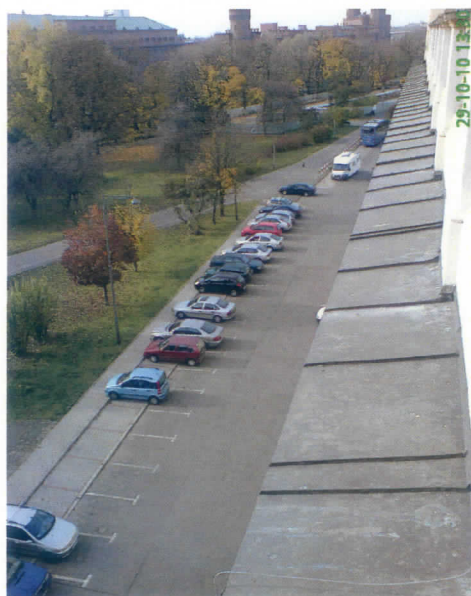
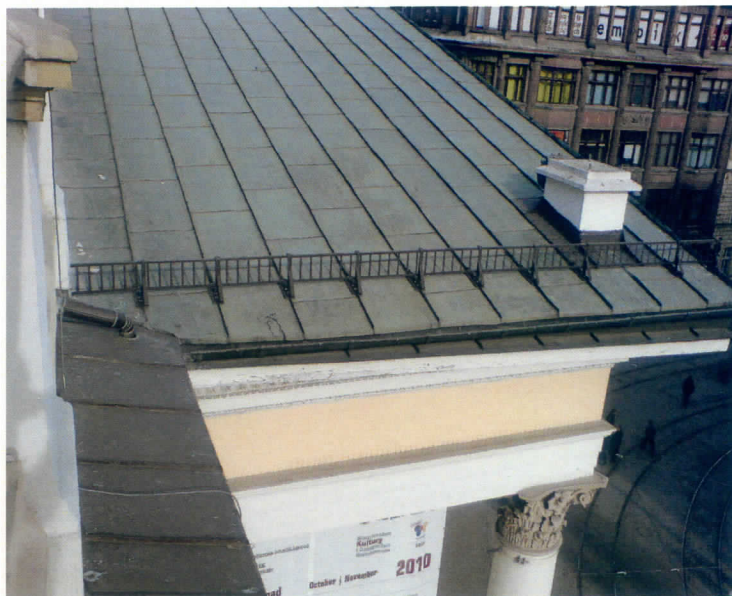
Fot. 5 i 6 Ilustracja gzymsu elewacji południowej (po lewej stronie), i fragmentu elewacji wschodniej, do dachu nad portykiem (widoczna drabinka zabezpieczająca przed zsuwaniem się śniegu)

Obecnie jedynym skutecznym sposobem zabezpieczenia przed spadającym na chodnik śniegiem jest monitoring i kontrolowane ręczne usuwanie zalegającego na gzymsie śniegu. Jest to bardzo utrudnione znajdującą się tu balustradą z piaskowca. Węższe gzymsy - na zwieńczeniu wieży scenicznej i pod oknami poziomemu nr 3 - nie powodują tak dużych zagrożeń.

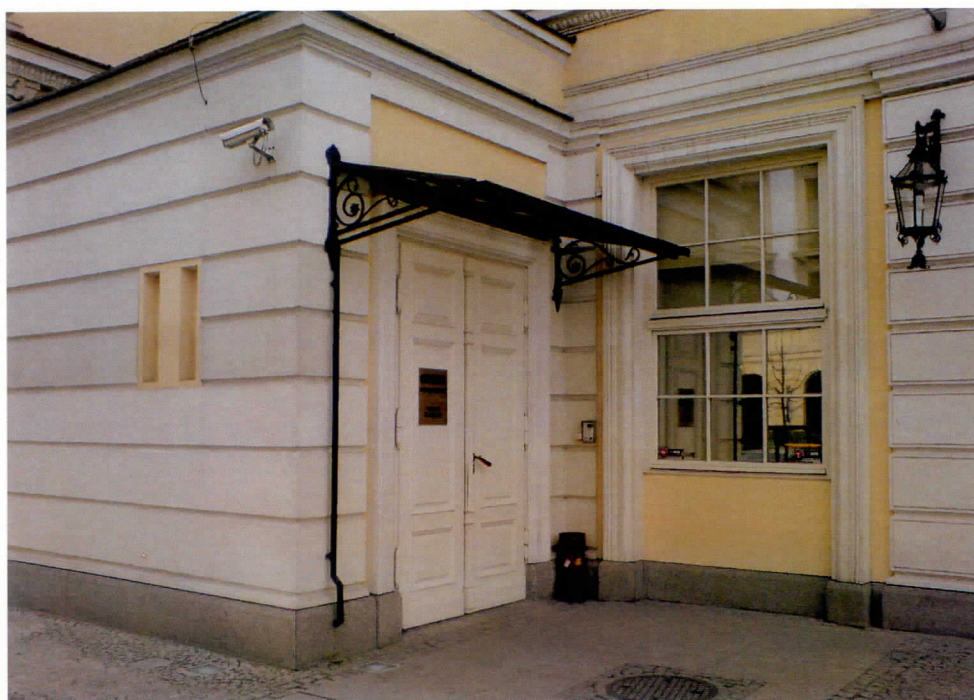
Fot. 7 Daszek ochronny nad wejściem służbowym (elewacja północna)

W czasie zimy szklane pokrycie daszków obciążone śniegiem jest - jak wykazała praktyka - bardzo wrażliwe na uderzenia spadających z wyżej położonych elementów elewacji płatów mokrego śniegu czy lodu.

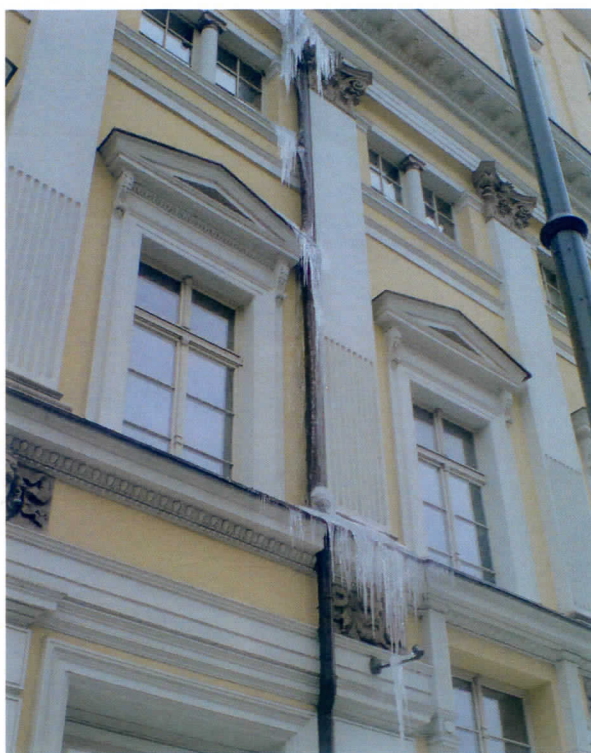
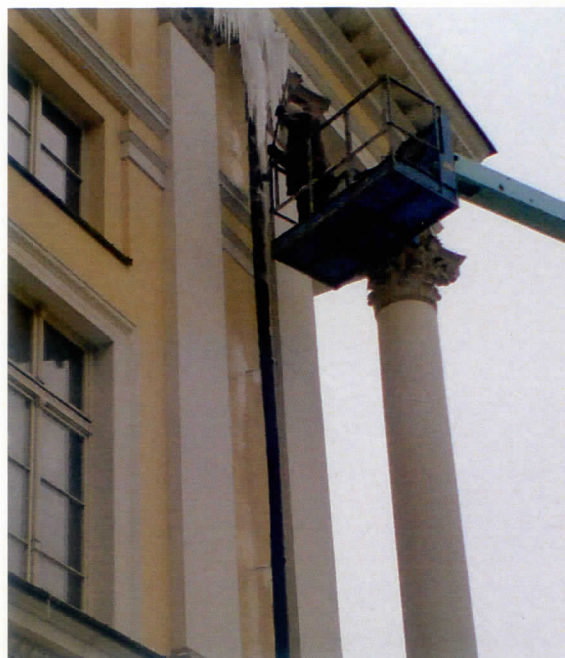
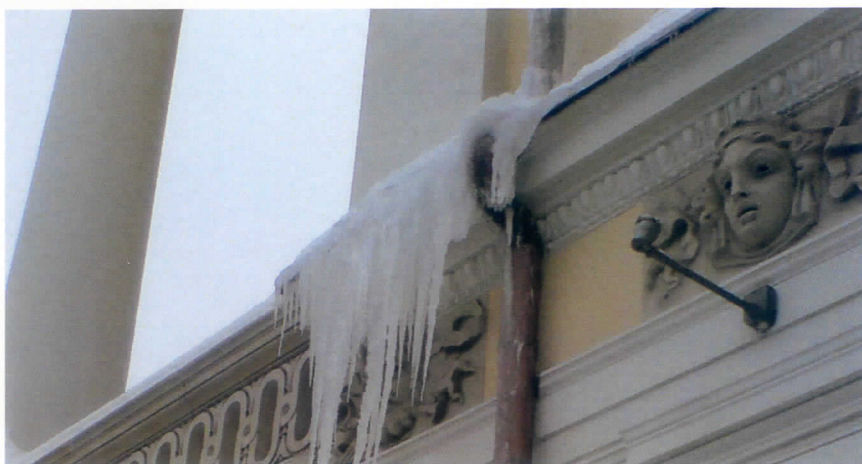
Niewydolny w zimie system odwodnienia połaci dachy budynku powoduje przelewanie się w czasie odwilży wody z topniejącego śniegu przez górne krawędzie zamarzniętych koryt i spływanie jej po elementach elewacji i zewnętrznej powierzchni rur spustowych.

W czasie nocnych przymrozków spływająca woda zamarza tworząc sople na gzymsach, koszach rur spustowych i wielu elementach architektonicznych elewacji.

Fot. 8, 9 i 10 Ilustracja skutków zamarznięcia koryt i rur spustowych - przelewanie się wody przez górną krawędź koryt i spływanie po elewacji, usuwanie nawisów z podnośnika koszowego

W związku z lokalizacją otoczonego chodnikami budynku w ruchliwym centrum miasta, stwarza to duże zagrożenie dla ludzi. Sytuacja ta wymaga częstego monitoringu elewacji i jak najszybszego usunięcia z niej lodowych nawisów.

W trakcie mechanicznego usuwania (odkuwania) lodu może łatwo nastąpić uszkodzenie delikatnej miedzianej blacharki jak i elementów elewacji budynku, skutkujących kosztownymi naprawami. Usunięcie lodu wymaga wynajęcia podnośnika koszowego wraz z ekipą odpowiednio wykwalifikowanych pracowników.

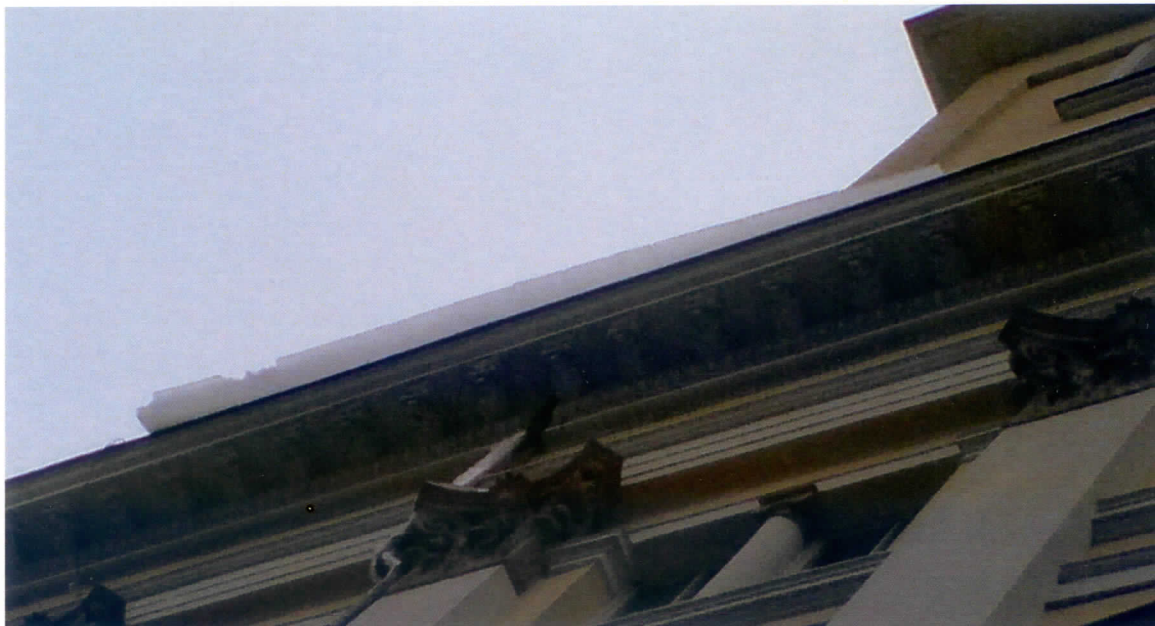
Górna powierzchnia gzymsu pokryta blachą miedzianą posiada niewielkie nachylenie, przez co gromadzi się tam duża ilość śniegu.

W czasie słonecznych dni bądź odwilży, śnieg ten zaczyna się topić, zmienia konsystencję (staje się mokry, ciężki), a w nocy zamarza. Następnego pogodnego dnia miedziana blacha nagrzewa się, a lodowo - śnieżne tafle powoli zsuwają się z gzymsu i spadają na otaczające budynek opary ogólnodostępne miejskie chodniki.

Fot. 11 Tafle zlodowaciałego śniegu zaczynają wysuwać się poza obrys gzymsu elewacji północnej

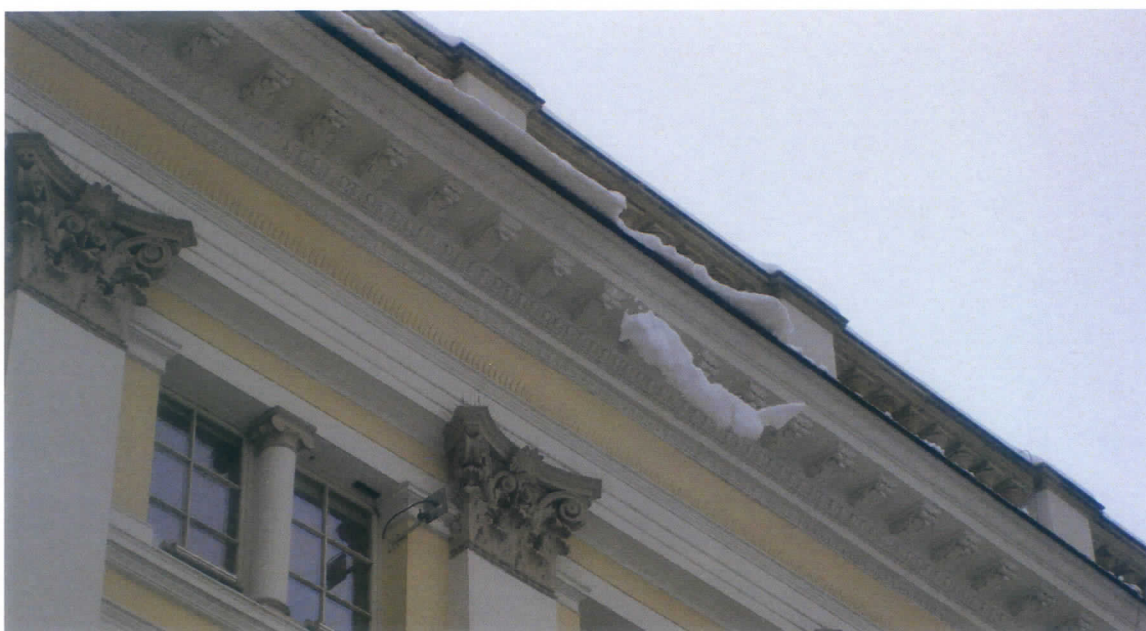
Fot. 12 Kontrolowane zrzucanie śniegu z gzymsu elewacji południowej, który po nocnych przymrozkach zamienił by się w lodowe tafle

Ręczne odśnieżanie gzymsów z poziomu budynku jest bardzo pracochłonne. Z uwagi na trudny dostęp do gzymsów konieczne jest wykonanie specjalnych narzędzi, zabezpieczenie tereny na który zrzucany będzie śnieg (ogrodzenie chodników taśmą, usunięcie parkujących samochodów, zabezpieczenie szklanych daszków nad wejściami).

Odśnieżanie miękkich miedzianych obróbek blacharskich wymaga dużej staranności, z uwagi na łatwość ich mechanicznego uszkodzenia.

Przy wyżej opisanych pracach niezbędna jest obecność przynajmniej jednego pracownika na poziomie chodnika, do dozoru wygradzonego terenu. Pracownicy na dachu i na chodniku muszą być wyposażeni w bezprzewodowe środki łączności.

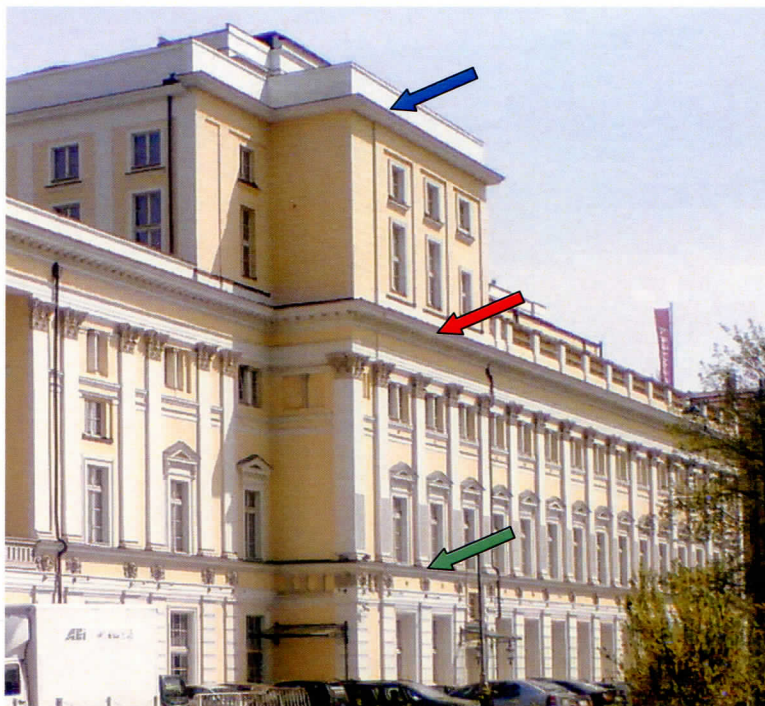
Mniejsze zagrożenie powodują znacznie węższe gzymsy zdobiące elewację budowli: gzymsy biegnący na wysokości dolnej krawędzi dużych okien poziomu trzeciego, oraz gzyms nad oknami poziomu ósmego (tylko na elewacji północnej i południowej).

Fot. 13 Gzymsy elewacji budynku oznaczone strzałkami :

zielony - wysokość okien poziomu 3,
czerwony - poziom balustrady dachu,
niebieski - nad poziomem 8

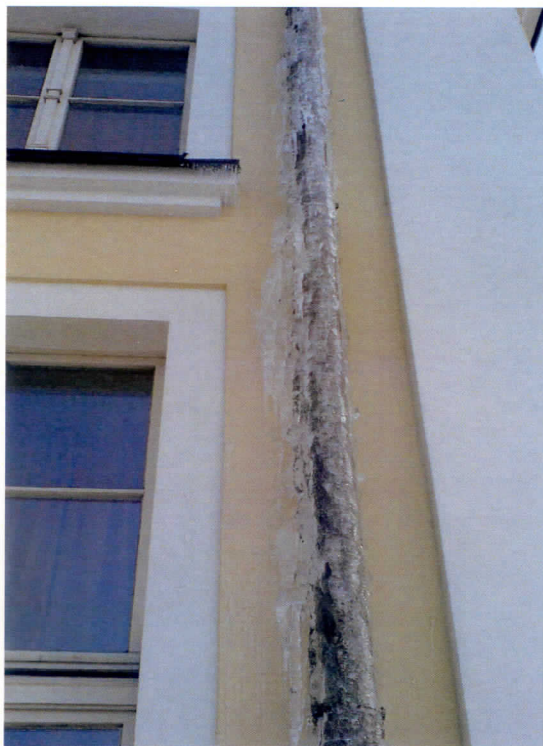
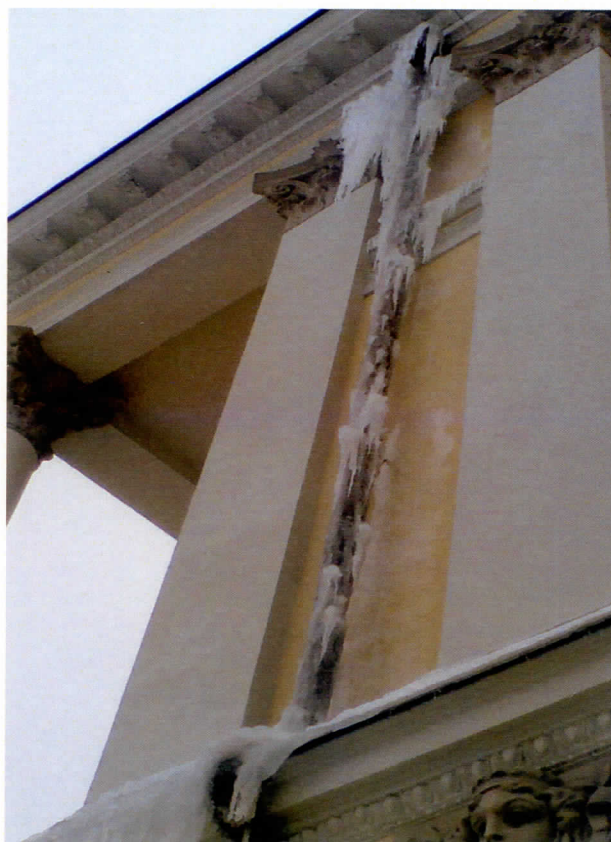
Zastosowanie miedzianych zewnętrznych rur spustowych do odprowadzenia wody z połąci dachowych, które nie są wyposażone w elektryczną instalację grzewczą, w okresie zimowej eksploatacji powoduje ich stopniowe zarastanie lodem, aż do całkowitego wypełnienia całego ich przekroju.

Następnie woda tworząca się w czasie krótkotrwałych odwilży spływa po zewnętrznej powierzchni wypełnionej lodem rury spustowej, zamarzając gdy temperatura spada. Wówczas na zewnętrznej powierzchni rur spustowych również zaczyna narastać coraz grubsza warstwa lodu wielokrotnie zwiększając jej ciężar.

Sytuacja taka stwarza duże niebezpieczeństwo - wypełniona lodem rura spustowa może oderwać się od elewacji częściowo lub nawet całkowicie, zagrażając przechodniom, zaparkowanym pojazdom, oraz uszkodzeniem samego budynku.

Fot. 14 i 15 Oblodzone z powodu braku instalacji grzewczej rury spustowe na zachodniej i południowej elewacji budynku opery

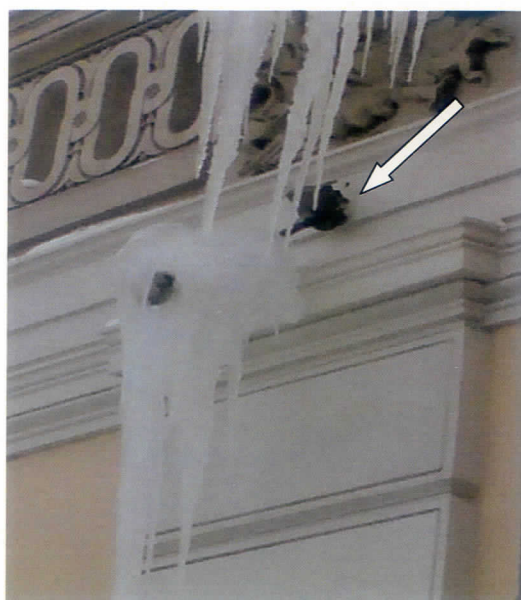
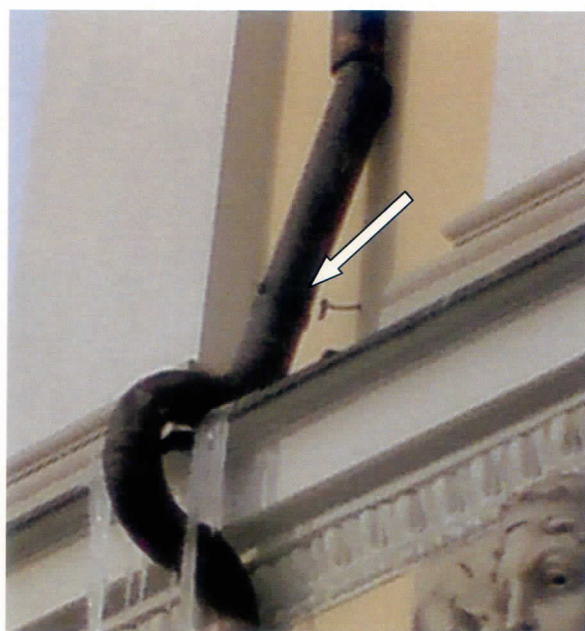
Problem uszkodzenia elementów elewacji budynku na skutek oblodzenia nie dotyczy jedynie rur spustowych i rynien. Niedrożność rur spustowych powoduje w czasie krótkotrwałych odwilży spływanie wody w różnych miejscach elewacji budynku narażając na uszkodzenie tynki zewnętrznej, elementy wystroju architektonicznego jak i lampy oświetlenia elewacyjnego.

Fot. 16 i 17 Zniszczenia spowodowane oblodzeniem - oderwana lampa elewacyjna i rura spustowa (widoczny pęknięty hak mocowania), na południowej elewacji budynku opery

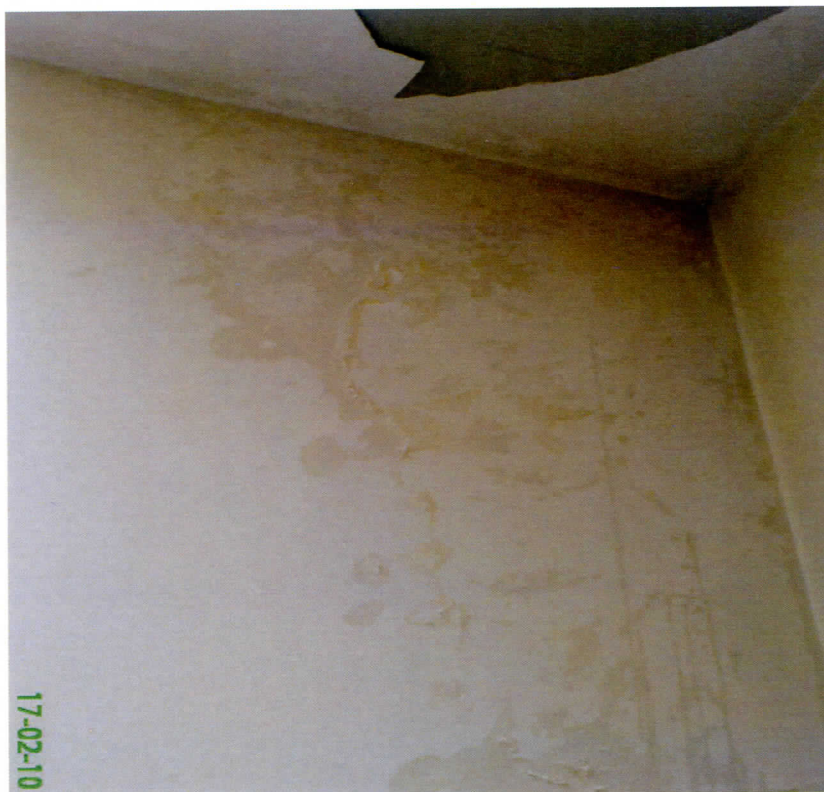
Brak możliwości odprowadzenia wody przez zamrożoną instalację powoduje gromadzenie się jej w korytach wyłożonych papą, powyżej uszczelnionej ich części. Wówczas woda przedostaje się do wnętrza pomieszczeń wewnętrznych

Fot. 18 Zalane sufit i ściany klatki schodowej IV P, na skutek niedrożności zamrożonego przepustu przez ogniomurek (elewacja północna, narożnik zachodni)

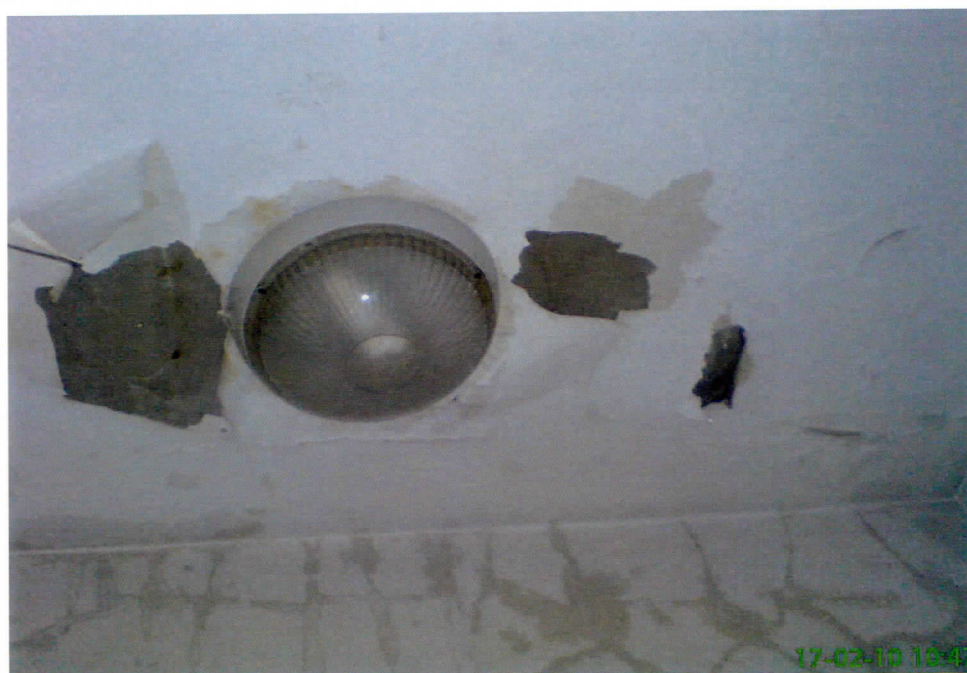
Fot. 19 Zalane pomieszczenie węzła sanitarnego nr 543

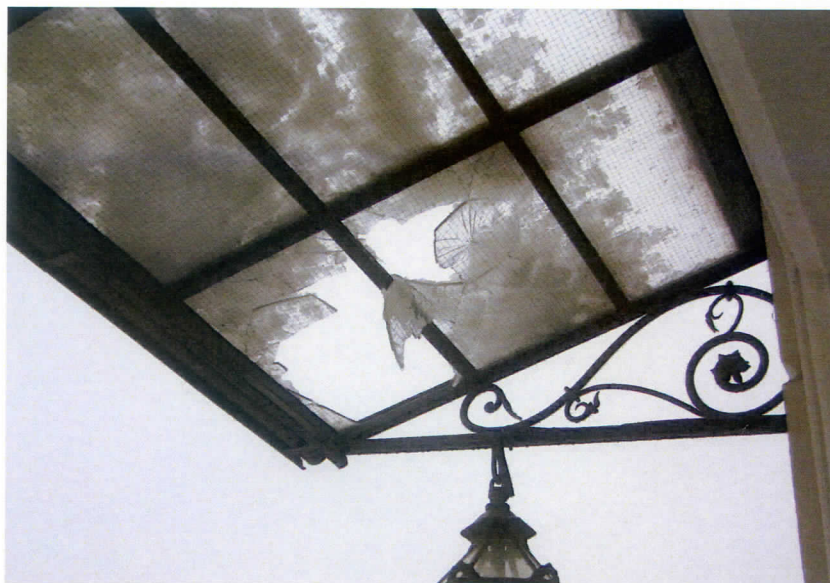
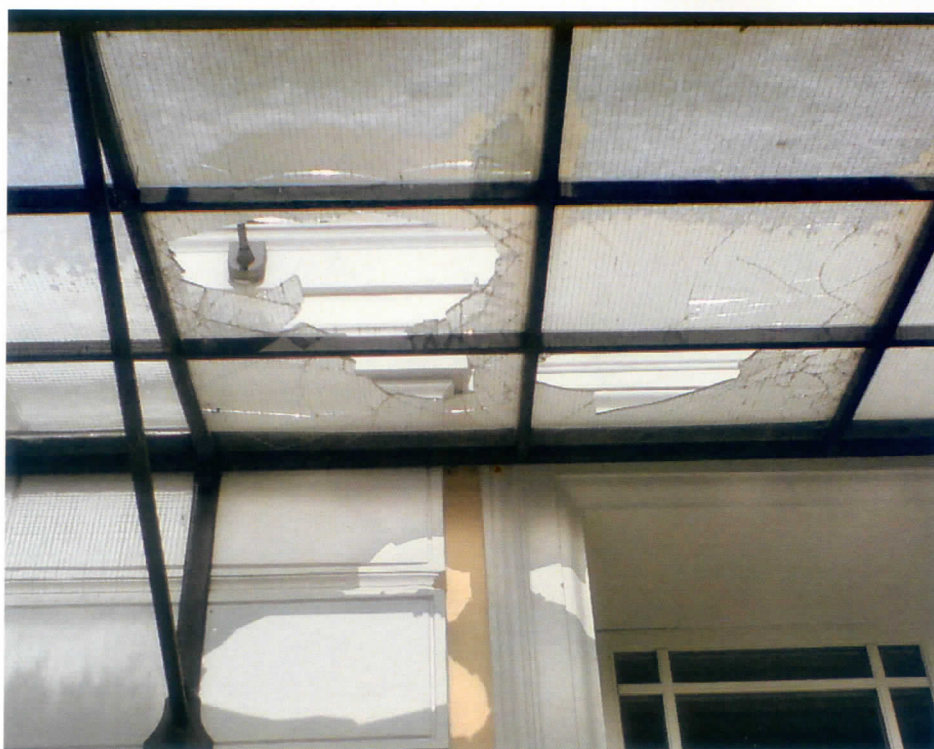
Fot. 20 i 21

Rozbite szklane pokrycie daszków na bramach IV L i II L spowodowane zsuwaniem się z gzymsu płatów mokrego śniegu

Daszki - w zamyśle projektanta ochronne - stają się w czasie zimy niebezpiecznym zagrożeniem dla znajdujących się pod nimi ludzi. Funkcję ochronną spełniają tylko przed deszczem.

W specyficznych dla budynku opery realiach zimowej eksploatacji budynku, przy zsuwaniu się płatów ciężkiego mokrego śniegu z okalających budynek gzymsów i podokienników, okazało się, że zbrojone szkło (bardziej kruche od zwykłego szkła), nie stanowi żadnego zabezpieczenia.

Mokre płaty śniegu (nie mówiąc już o lodzie), przebijają z łatwością zbrojone szkło, które pękając rozpryska się na wiele ostrych odłamków niebezpiecznych dla przechodniów.
