5.5 Zagrożenia wywołane złą organizacją bądź technologią odśnieżania połaci dachowych

6. OGÓLNA KONCEPCJA SPOSOBÓW LIKWIDACJI LUB OGRANICZENIA ZAGROŻEŃ

MIEJSCA ZAGROŻEŃ MOGĄCE
WYSTĄPIĆ W OKRESIE ZIMOWYM

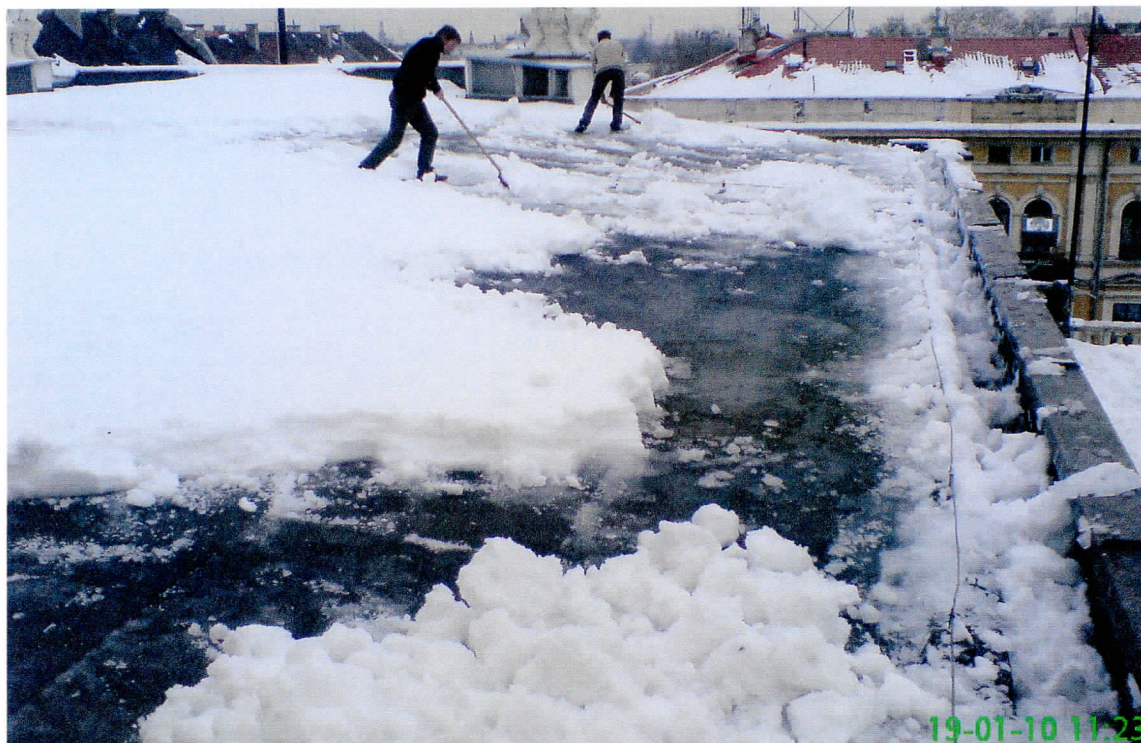
Fot. 22 *Odśnieżanie dachu nad widownią - śnieg usuwa się najpierw przy krawędzi, przechodząc stopniowo w stronę kalenicy*

Zagrożeniem przy odśnieżaniu połaci wspartej na kratownicach o dużych rozpiętościach, jest niewłaściwa kolejność odśnieżania, która może prowadzić do miejscowego przeciążenia konstrukcji.

Odśnieżanie połaci zawsze należy rozpoczynać od jej krawędzi. Dopiero po oczyszczeniu pasa wzdłuż krawędzi, można rozpocząć odśnieżanie dalszych partii, zbliżając się stopniowo do strefy kalenicy.

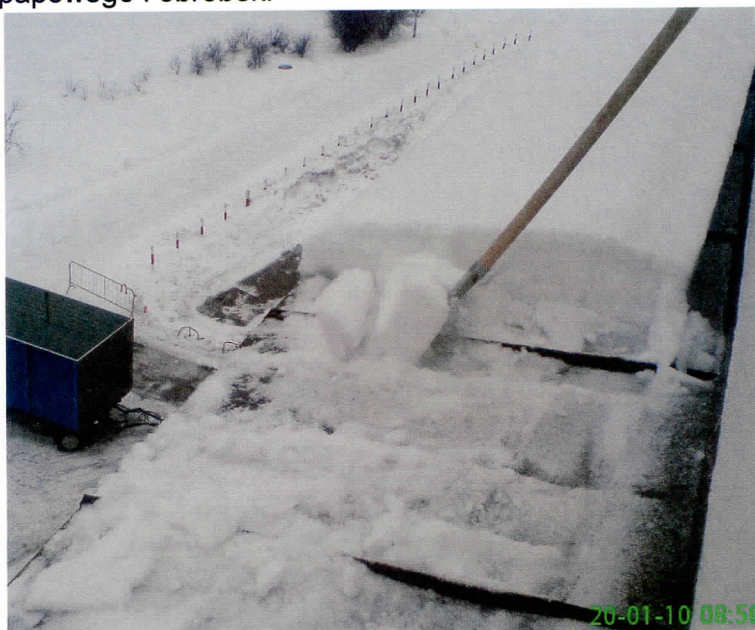
Fot. 23 *Usuwanie śniegu z miedzianej obróbki gzymsu specjalnie do tego wykonanym narzędziem, które nie uszkadza miękkiej blachy*

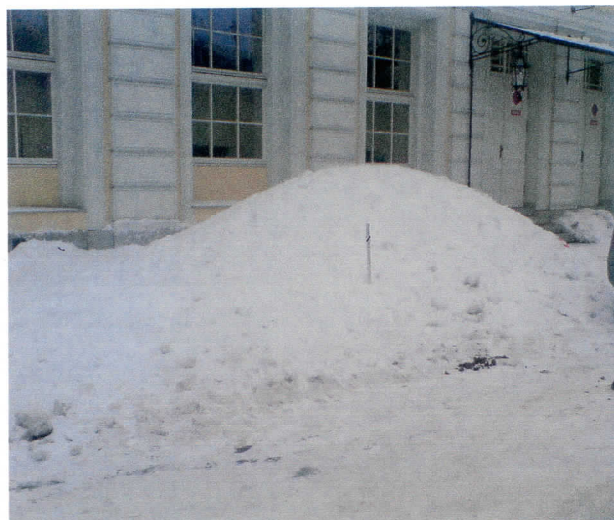
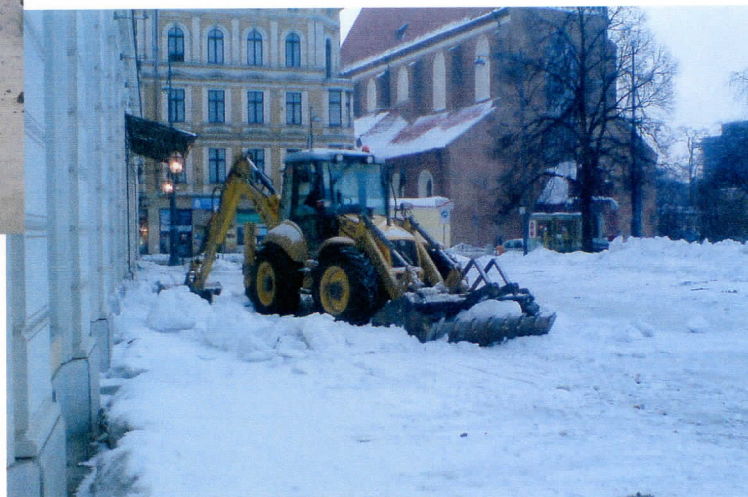
Zrzucony z dachu śnieg w czasie przymrozków tworzy na chodniku zmrożoną hałdę możliwą do usunięcia jedynie za pomocą koparko - ładowarki, co powoduje kolejne zwiększenie kosztów zimowego utrzymania budynku.

Fot. 24 i 25 *Usunięcie z chodnika przy budynku zrzuconych z dachu dużych ilości zmrożonego śniegu za pomocą ładowarki*

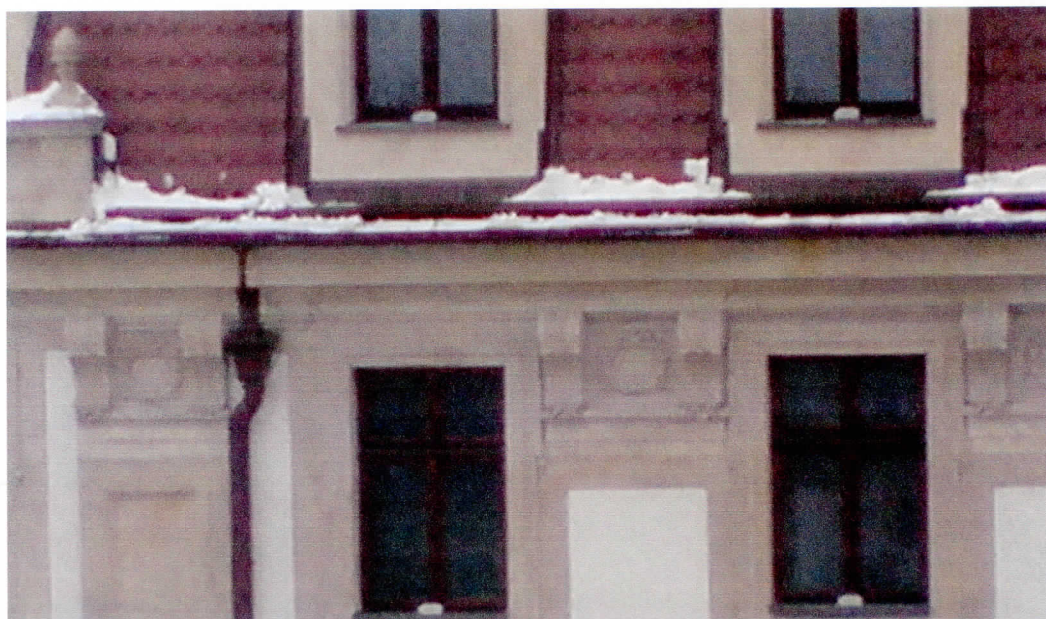
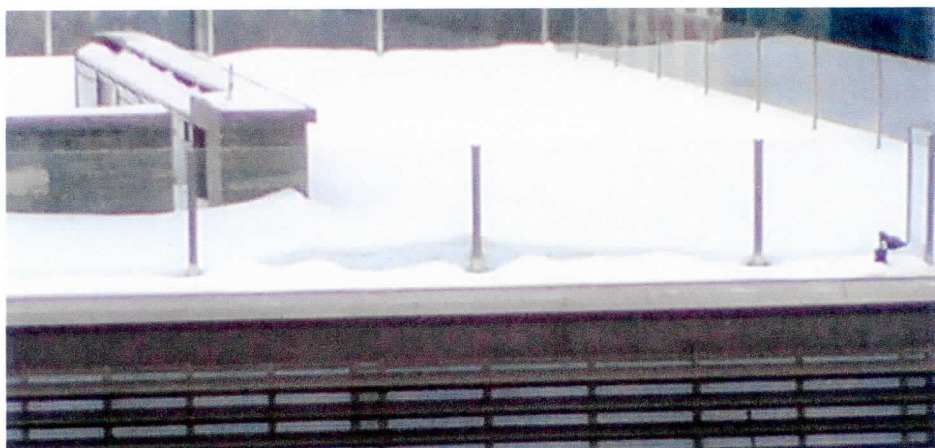
Fot. 26 i 27 Ilustracja sposobu zabezpieczenia przed tworzeniem się nawisów lodowych poprzez elektryczne ogrzewanie rur spustowych i rynien (wyżej), oraz niewrażliwych miejsc obróbek blacharskich na skraju tarasu zmodernizowanego budynku hotelu "Monopol". W tym czasie (styczeń 2010), elewację budynku opery "zdobiły" liczne sople.

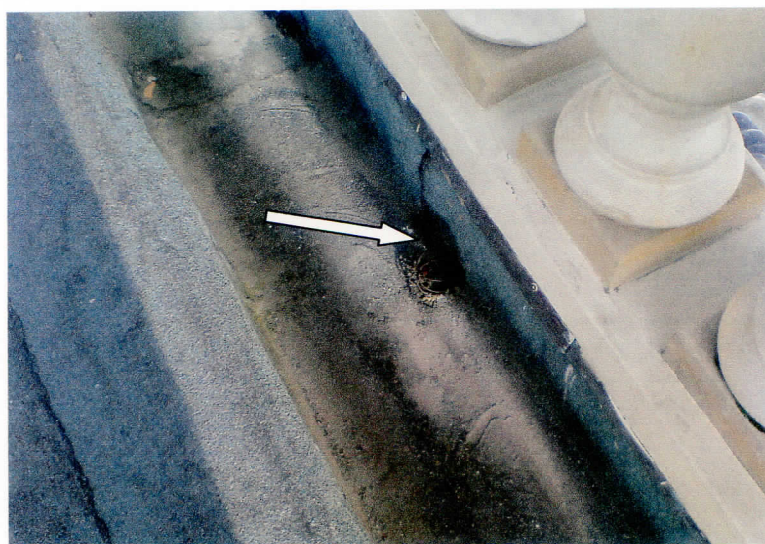
Fot. 29 Widok wyłożonego papą koryta, strzałka wskazuje wlot przepustu przez ogniomurek, ogrzewanie powinno obejmować koryto przy wlocie na odcinku minimum 1 m po obu stronach wlotu, przepust, a dalej miedzianą rurę spustową

Instalacja grzewcza miedzianych koszy zbiorczych, z których woda odprowadzona jest do rur spustowych powinna być tak zaprojektowana, aby ogrzewała również fragment wyłożonego papą koryta, na fragmencie około 1,5 metra po obu stronach kosza zbiorczego, czy rury spustowej.

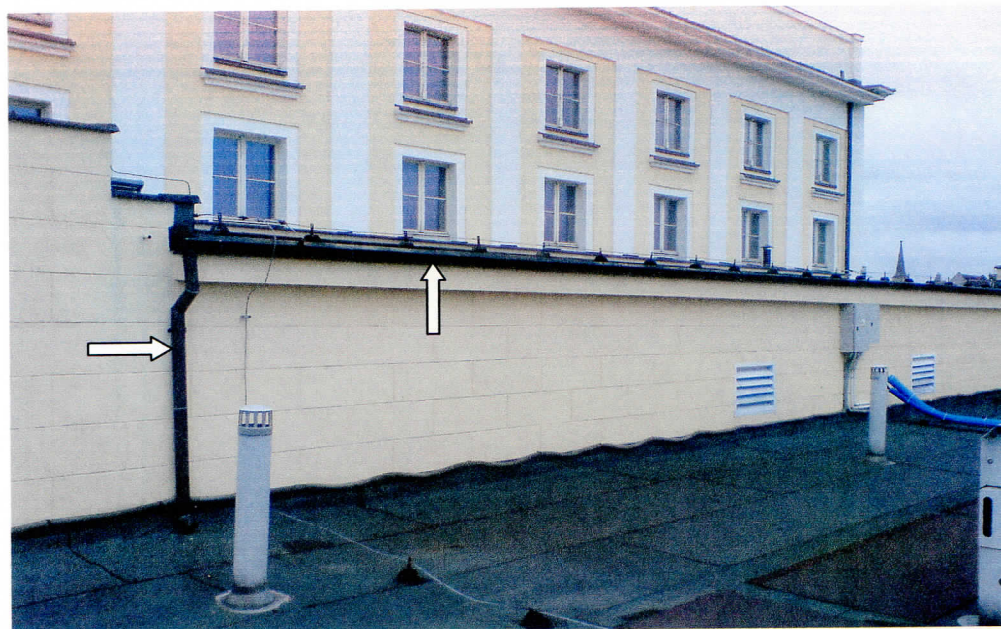
Fot. 30 Widok nadbudówki centrali klimatyzacyjnej, strzałki wskazują rurę spustową i rynnę, których oblodzenie nie stwarza zagrożeń - takie małe instalacje nie zostały zaznaczone na załączonych rysunkach elewacji

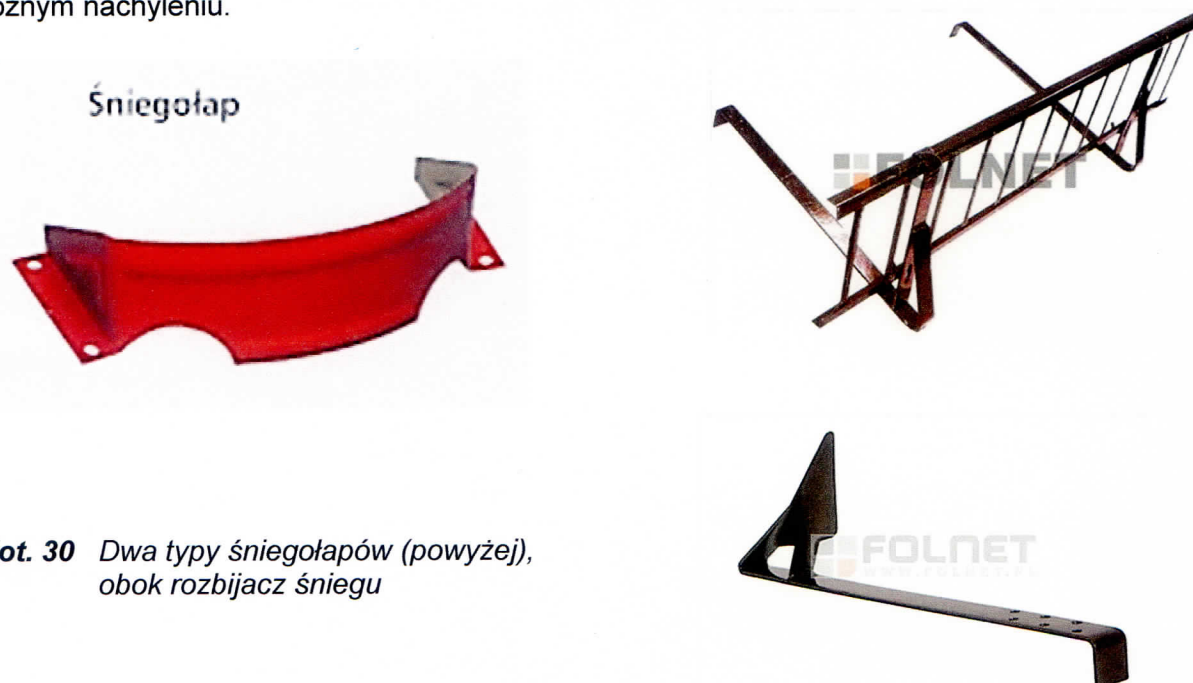
Fot. 30 Dwa typy śniegołapów (powyżej), obok rozbijacz śniegu

W przypadku budynku opery zastosowanie na gzymsach budynku elementów zatrzymujących śnieg i lód wydaje się być bardziej racjonalne i ze względu na łatwość montażu jak i na praktycznie zerowe koszty eksploatacyjne.

Przymocowane do poszycia z blachy miedzianej śniegołapy powinny być rozmieszczone równomiernie na całej szerokości i długości gzymsu.
